Bericht über die archäologischen Grabungen in Kerz.

Transkription des Grabungsberichtes

von Thomas Nägler und Martin Rill

Cîrța 1982

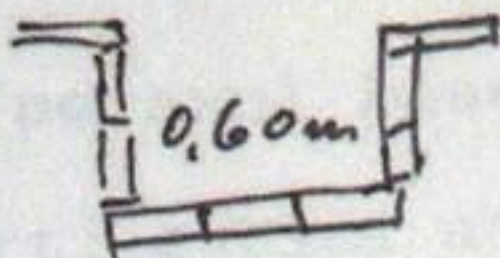
In S. V s-a descoperit un mormînt în cistă din cărămizi cu mortar, mormîntul nr. 25, prins însă doar parțial, el intrînd în peretele de est. Cista are pereții înalți de două cărămizi, deasupra una pe lat. Profil:

Lățimea cistei: 0,60 m. In interior și la bază este tencuit. Cărămizile sînt legate cu mortar. In interior sau găsit la picioare și două cuie de sicriu, care se împachetează în hîrtie separată lîngă oase. S-au împachetat oasele pînă la genunchi, restul lăsăm pentru anul viitor, cînd vom deschide caseta pentru restul mormîntului.

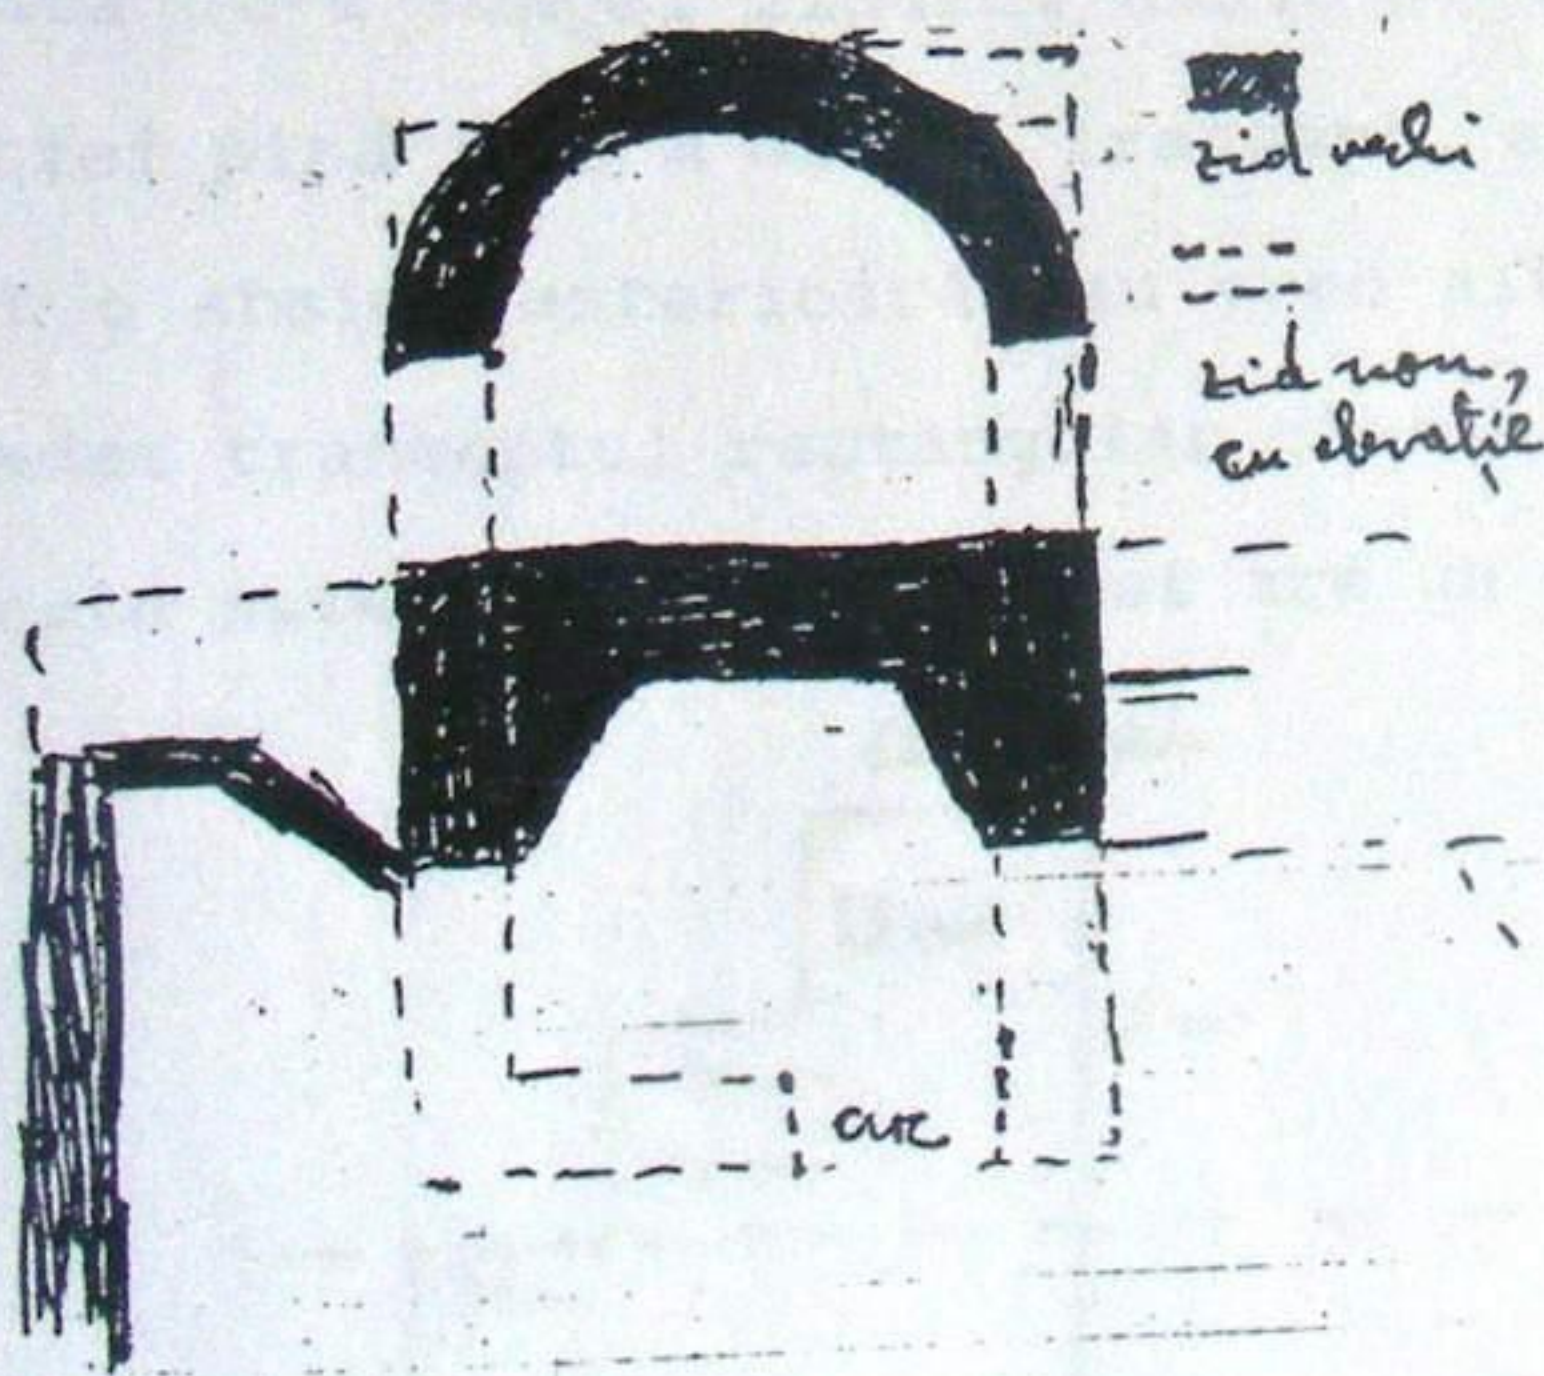
S. VI se continuă adâncirea și în tronsonul nordic. Zidul care a fost descoperit de noi în S. IV (1982), orientat ca și secțiunea, continuă pe toată lățimea transeptului. În momentul de față schița zidurilor se înfățișează astfel:

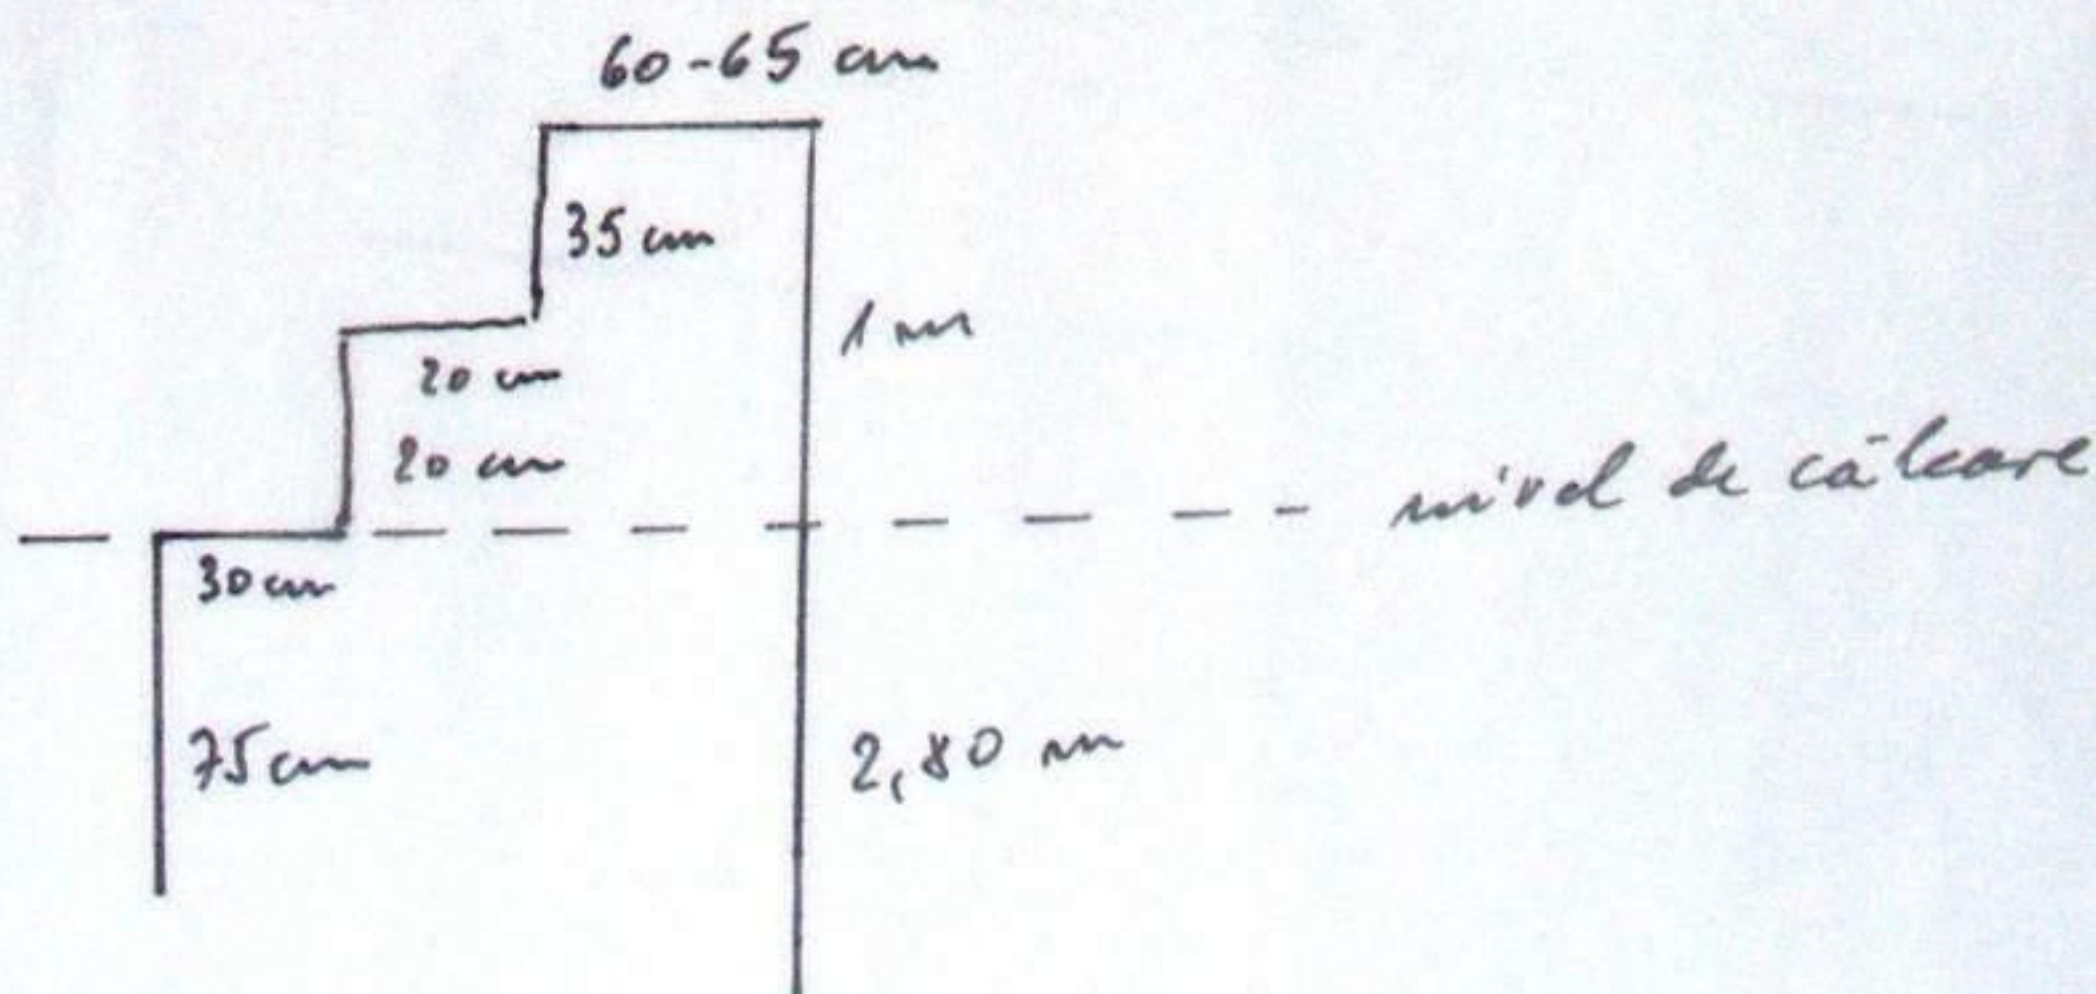
S. X plasată de-a lungul zidului sudic al transeptului, de la ușa sacristiei pînă la 3 m est de transept, a demonstrat că aici n-a existat o absidă anterioară sau vreo altă construcție care ar fi precedat transeptul rectangular clasic. În interior peste tor zidul este neted, abia cel de est are un soclu și o fundație lărgită:

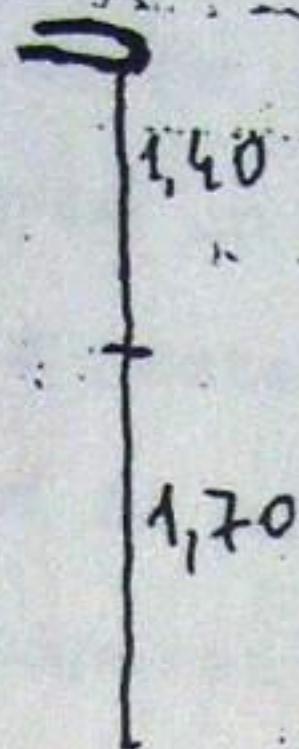
Alt control în interior, de la nișa transeptului:

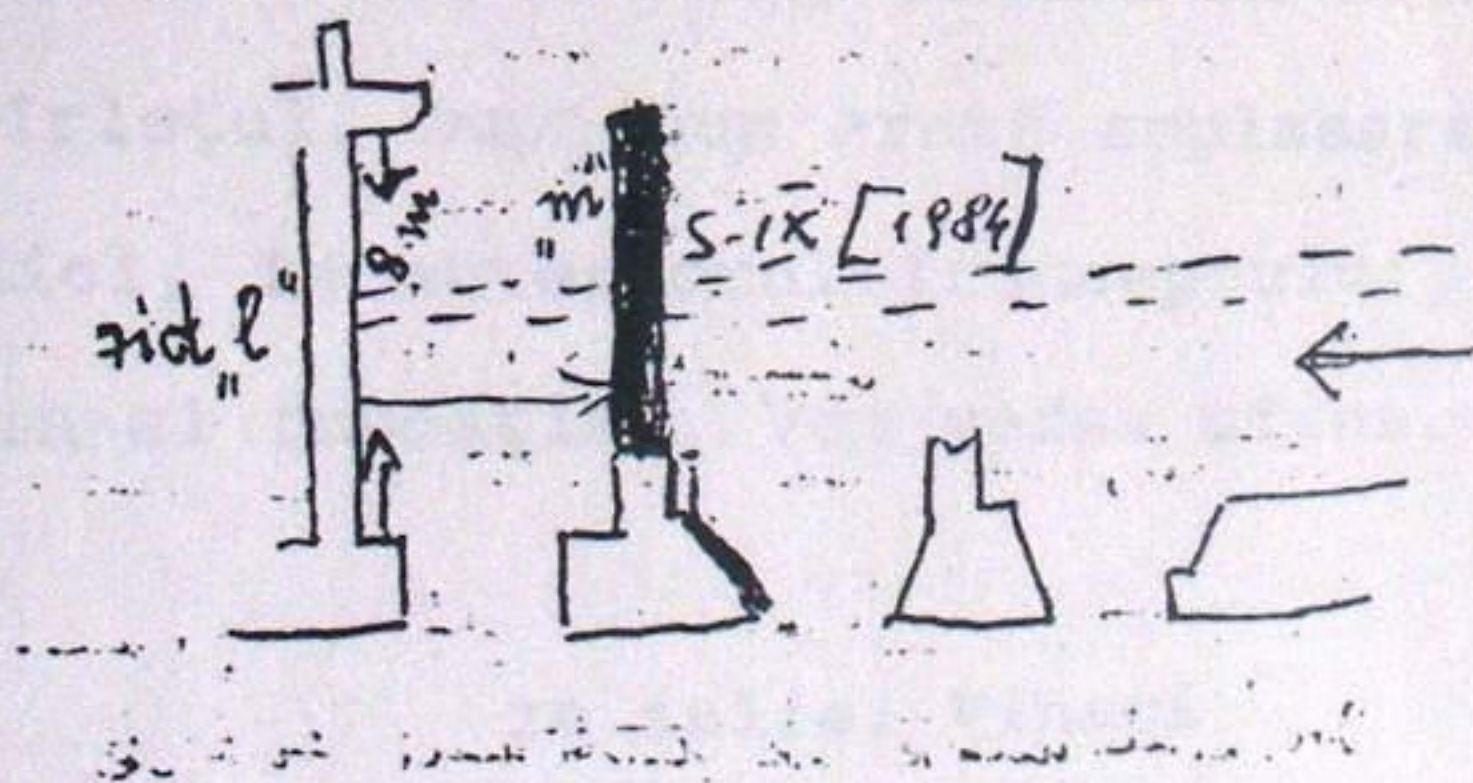
Trasăm două secțiuni pe care urmează să le săpăm. Prelungim în primul rând S. IX prin ruinele mănăstirii, secțiune săpată aproximativ pînă la jumătate din lungimea ei. În continuare are lățimea tot de 1,50 m. O trasăm pînă la capătul mănăstirii în colțul de sud-est al ansamblului arhitectonic. În acest tronson lipsesc zidurile transversale, ca și peretele exterior. Aici demantelarea trebuie să fie veche, probabil din vremea atacurilor otomane, cînd s-a folosit materialul de construcție la astuparea portalurilor și al ferestrelor zidului anterior.

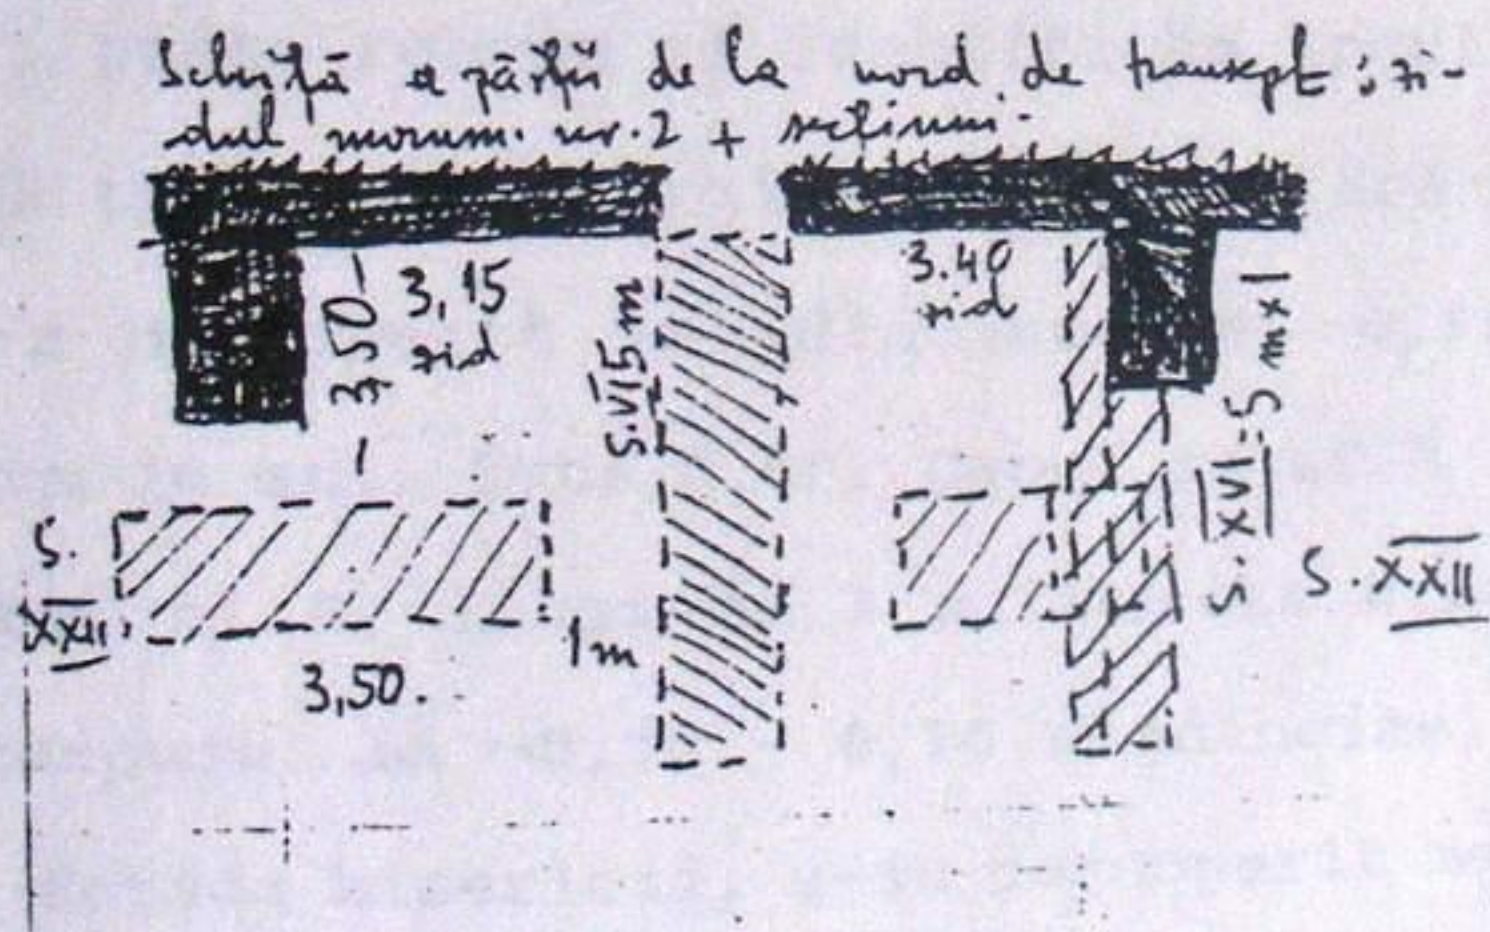
Schița:

S. XXII pentru a urmări zidul de nord al bisericii nr. 1, descoperit în S. VI, zid orientat E-V, care închidea latura de nord al vechiului edificiu (aici se observă că nu era terminat, nivelul de călcare medieval fiind deasupra fundației), s-a mai deschis o S. oblică, orientată E-V, în două tronsoane, notată cu XXII.

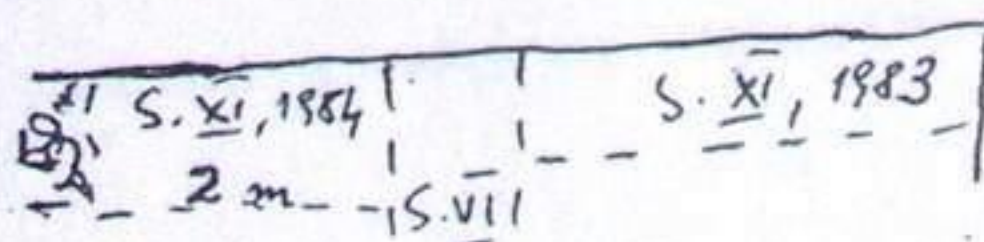
S. XI, amplasată E-V, de-a lungul zidului de sud al transeptului, săpată în tronsonul de vest, de la S. VI, la colțul transeptului cu corul, se continuă acum pe tronsonul de est:

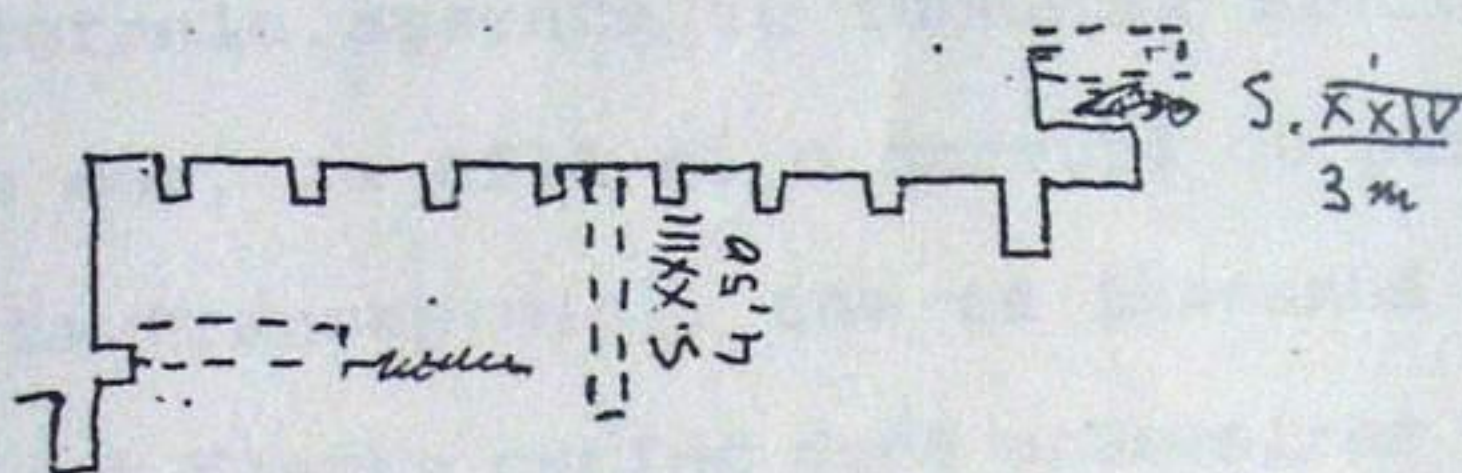
S. XXIII 4,50 x 1 m, orientată N-S, la mijlocul navei laterale de nord, iar S. **XXIV**, orientată E-V, 2,50 x 1 m, lângă turn, pentru a vedea cum și în ce fel s-a adosat, sau nu, turnul clopotniță. Schița:

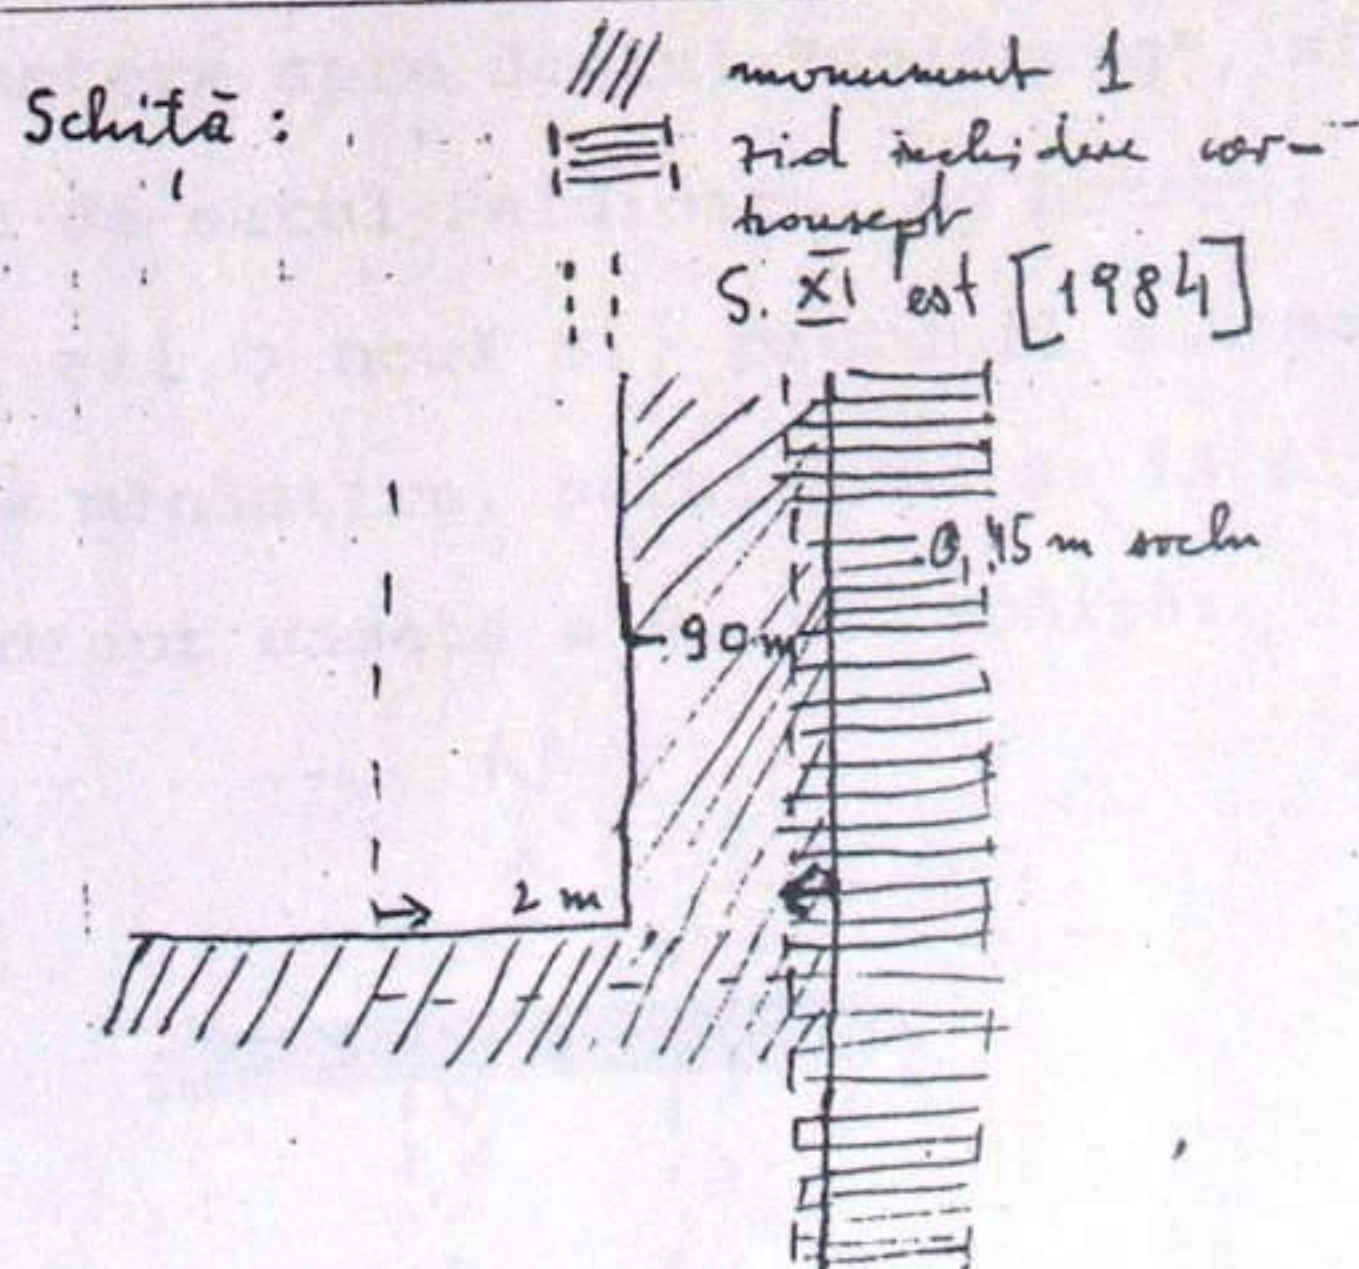
Lățimea zidului E-V al bisericii nr. 1 nu se poate măsura în totalitate, fundația lui intrînd și sub zidul corului actual, de la biserica nr. 2. Lățimea măsurabilă pînă la zidul tardiv (dupa 1494) este de 0,90 m. Schiță:

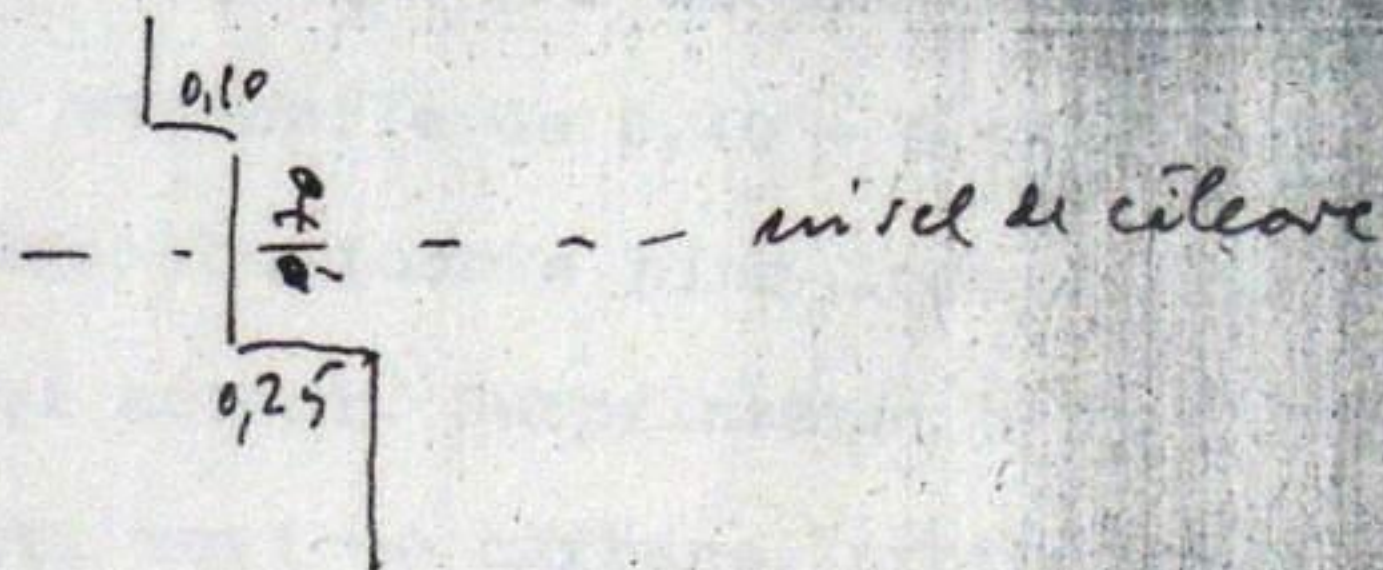
S. XXIII s-a săpat aproape 1 m adîncime și nici o minune, în afară de faptul că zidul colateralei de nord are spre exterior 2 socluri: de 0,10 m la nivelul actual, la adîncimea de -0,70 m un altul de 0,25 m. Schiță:

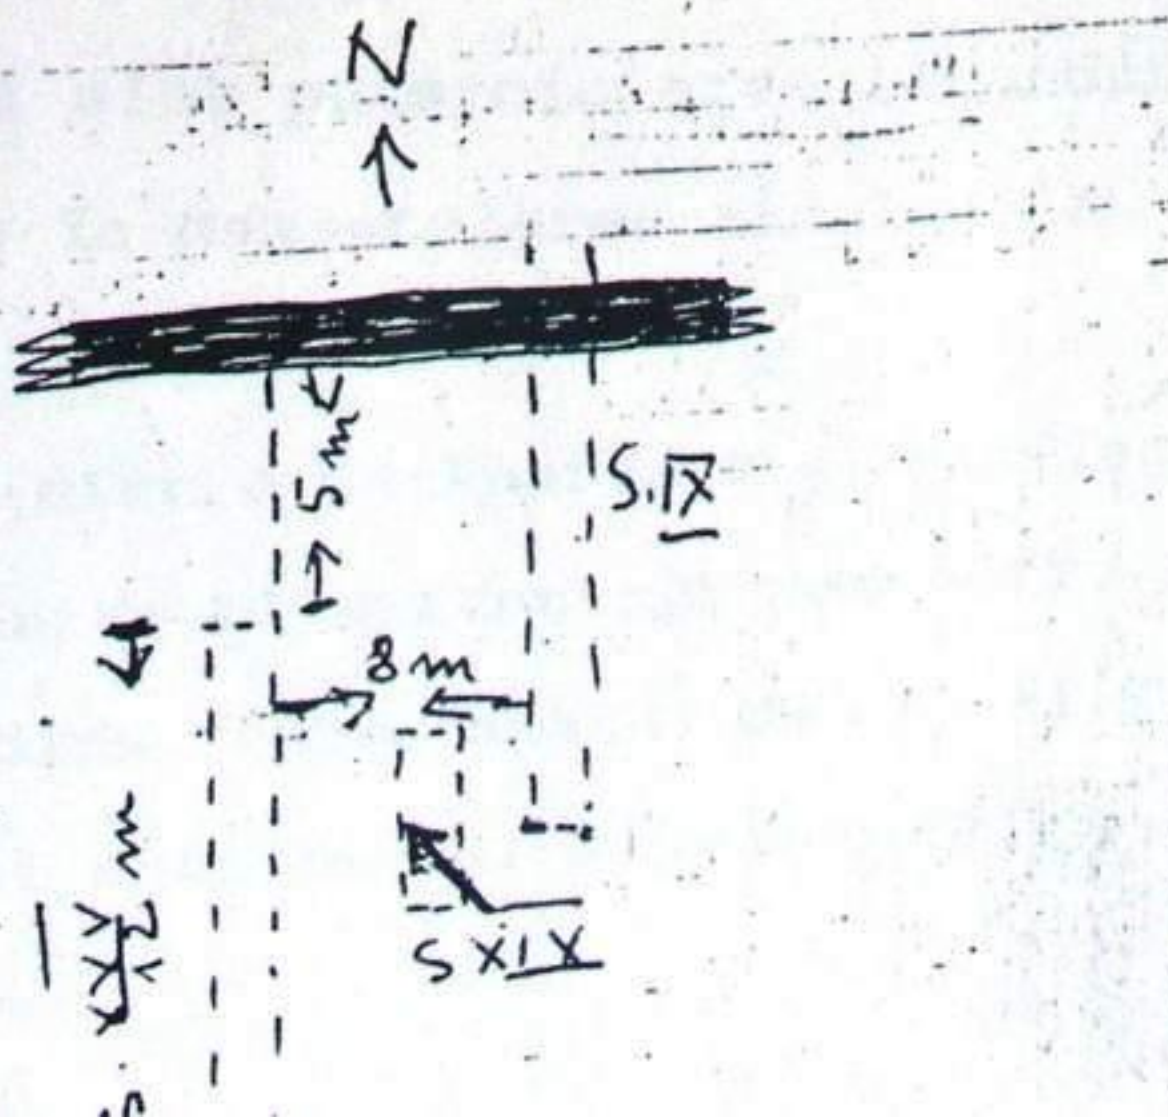
S. XXV deschidem azi o nouă S., probabil ultima din acest an, situată la sud de mănăstire, paralel cu S. IX și S. XIX (undeva notată anterior drept casetă a S. IX. Schiță:

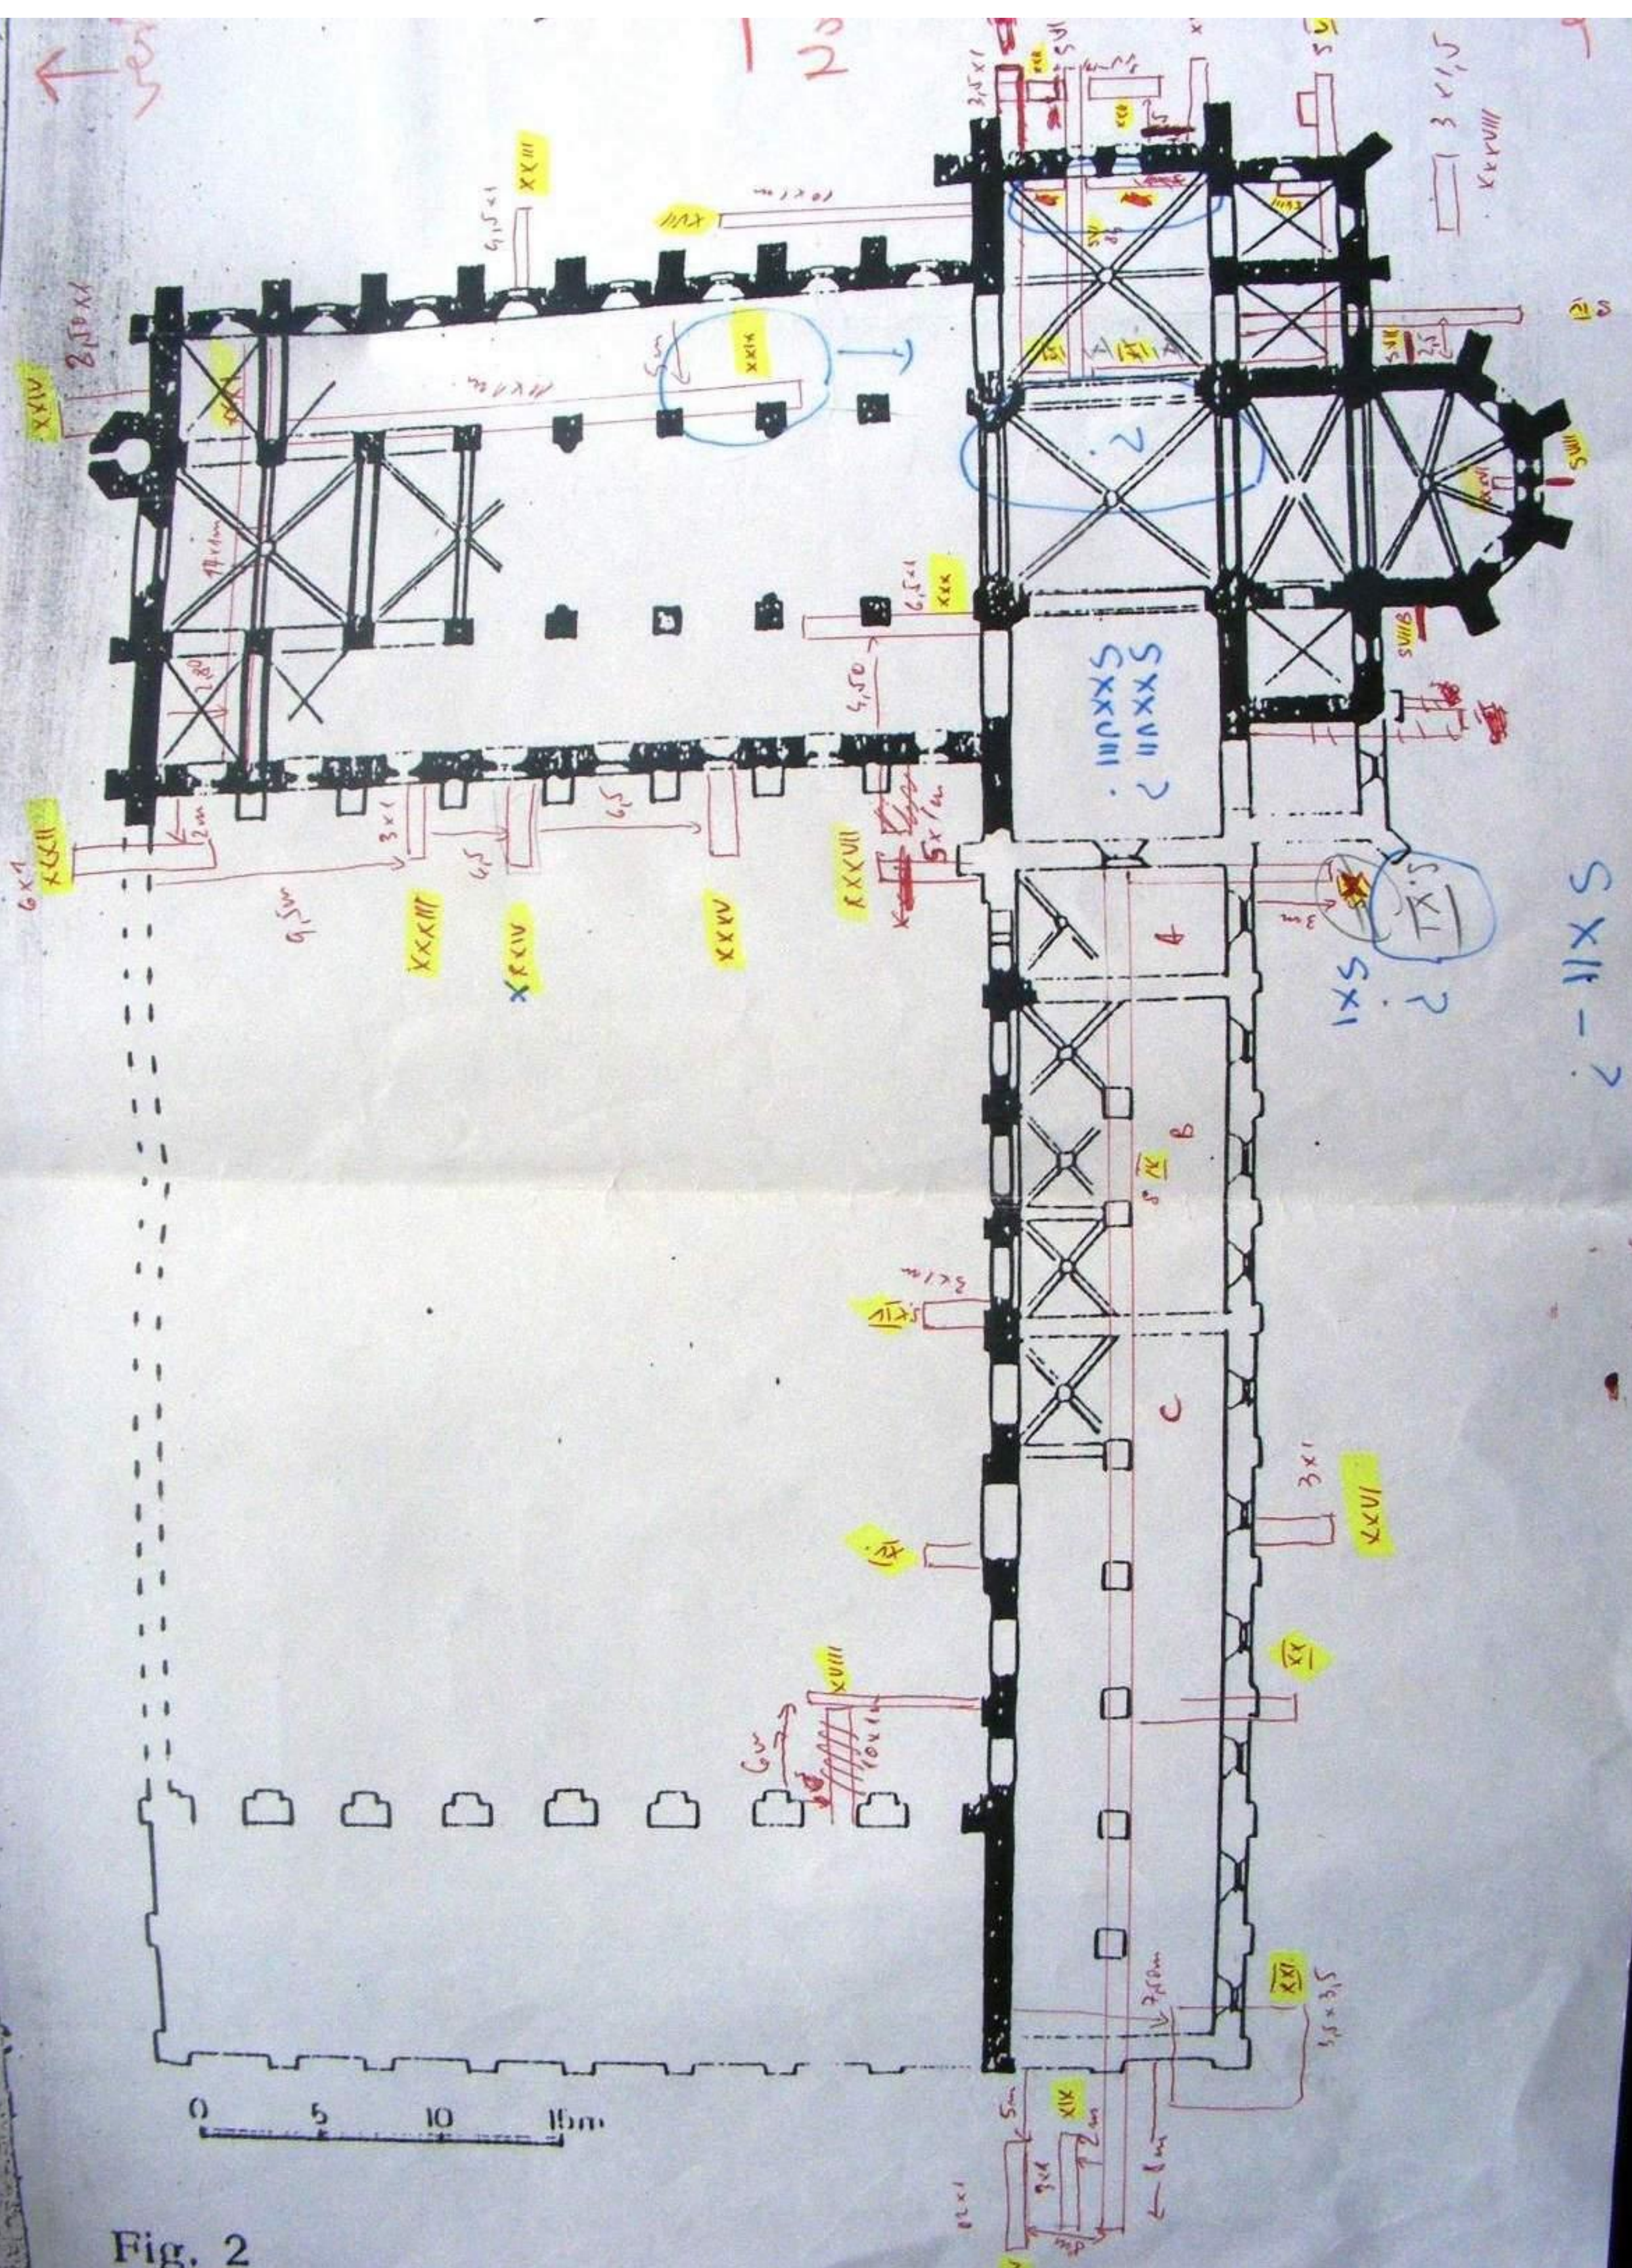
Fig. 2
 Cârța, fosta mînăstire cisterciană: plan general.
